Evaluación de la condición superficial del pavimento rígido mediante el Índice de Condición del Pavimento (PCI) en la Avenida Confraternidad Internacional Este, Huaraz

Evaluation of the Surface Condition of Rigid Pavement Using the Pavement Condition Index (PCI) on Avenida Confraternidad Internacional Este, Huaraz

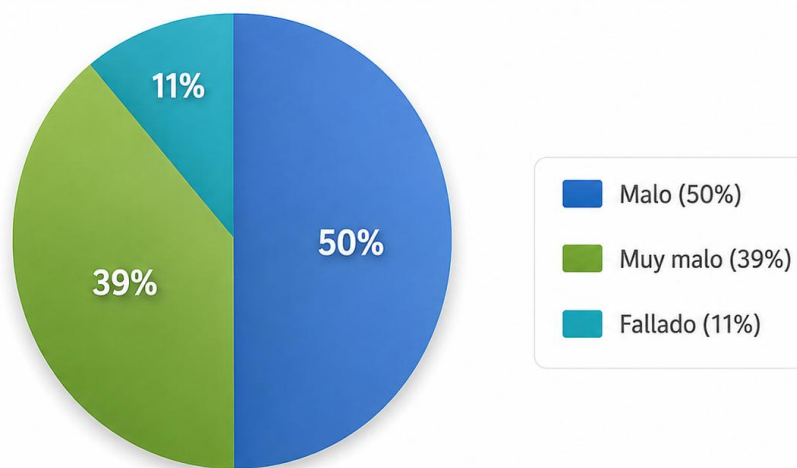
Figura 2. Distribución porcentual del estado de conservación del pavimento en la avenida Confraternidad Internacional Este (n=720 losas).

El (PCI) para el carril de subida fue 23 y para el carril de bajada fue 22; el resultado para ambos casos fue un estado de conservación “muy malo”, acercándose a una condición fallada. La figura 2. muestra los resultados en forma porcentual dejando como evidencia que la mitad de las losas se encuentran en un estado de conservación malo.

Los resultados porcentuales demuestran que el 50% de las unidades evaluadas se encuentran en estado “malo”, el 39% en estado “muy malo” y el 11% en estado “fallado”, lo cual reafirma la existencia de una tendencia generalizada de todo el deterioro en las losas de concreto. Estos resultados dejan como evidencia la falta de mantenimiento rutinario, ya que el deterioro progresivo alcanzó niveles que requieren acciones de rehabilitación estructural en toda la capa de rodadura.

El estado actual de la avenida requiere con urgencia medidas de rehabilitación estructural, se recomienda implementar un plan de intervención para reemplazar las losas deterioradas y rehacer el sellado de juntas.
